**BASES PARA EL ANÁLISIS DEL ACCIDENTE DE LA PIPA DE GAS EN LA CARRETERA ECATEPEC – CD. DE MÉXICO EL  
DÍA 7 DE MAYO DE 2013**

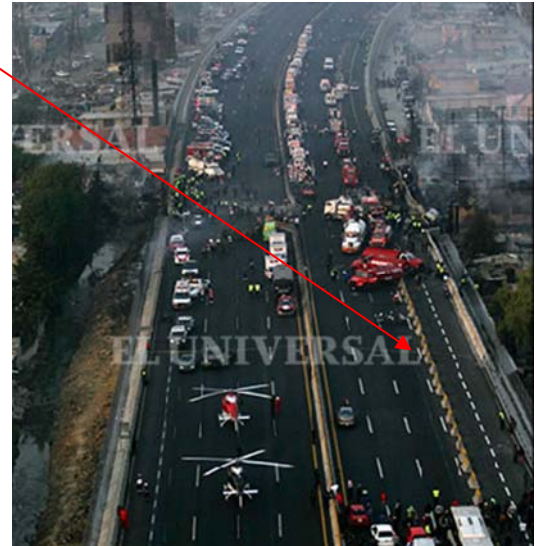
En las fotografías publicadas por diversos medios observo que en el carril derecho hay una serie de triblocks (bloques de concreto que generalmente se utilizan para dividir los carriles de circulación entre un sentido y otro. Asumo que estaban colocados para permitir los trabajos de terminación del costado derecho de la autopista. Anterior a la zona donde se encuentran estos triblocks, no hay señalización vertical u horizontal que prevenga a los conductores de la existencia de estos grandes bloques de concreto, por lo que el carril se acaba súbitamente. En uno de los reportajes que aparecieron en diversos medios se menciona la versión de un testigo en el sentido de que el operador hizo una “maniobra brusca, posterior a la cual se volcó el segundo remolque”. Si el operador se percató que en una corta distancia en su carril se interponían estos divisores de carretera, los cuales son de un tamaño tal que chocar

con ellos tendría un accidente mayor, seguramente hizo una maniobra de evasión. Si transitando a máximo un carril de distancia iba otro vehículo es probable que el conductor haya buscado evitar golpearlo con lo cual hay buscado mantenerse en el carril más cercano al de los triblocks. Si esto fue lo que ocurrió, entonces el efecto látigo en el segundo remolque es el que ha ocasionado su volcadura, tal como se muestra en el video de los ensayos y pruebas realizados por el Instituto de Investigación del Transporte de la Universidad de Michigan (UMTRI), un resumen del cual puede ser visto en el siguiente link <http://www.youtube.com/watch?v=xwg-RQcASq8> , en tanto que el estudio completo publicado por el UMTRI puede ser descargado en el link <http://www.kgi-mex.com/boletines.htm> (si por alguna razón no abren los links, favor de copiar y pegar en su explorador de internet). Una señalización inadecuada de una condición de peligro como lo es estos bloques de concreto ocupando un carril de la autopista es responsabilidad del constructor del camino, la empresa concesionaria y en última instancia del personal de supervisión de obras y caminos de la SCT, por lo que el grado de responsabilidad de estos sujetos debiera ser valorada por los investigadores.

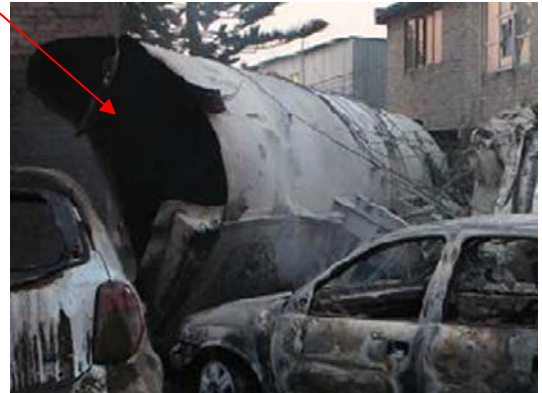
La rotura total de la parte frontal del cuerpo cilíndrico de la pipa que se volteó es algo que debiera ser investigado a fondo por los peritos de la PGR y de la SCT. Cuando he observado recipientes a presión que han explotado, lo común es que el acero que forma el cuerpo se “flore”, algo que en este caso no fue así. Por lo que se ve en las fotografías de la pipa que explotó, la tapa delantera, junto con una parte del cuerpo delantero incluyendo el plato de enganche se desprendieron en su totalidad. Junto con el plato de enganche salió disparado el convertidor (dolly), de ahí que se encuentren ejes en el lado opuesto de la carretera al lado en que se

encontró la mayor parte del cuerpo de la pipa. Seguramente al volcarse el segundo remolque chocó contra la división central o contra los triblocks que invadían el carril derecho de la autopista, lo que lo hizo girar para quedar transversal a la autopista. Alguno de los golpes, muy probablemente del convertidor contra alguno de los objetos mencionados o lateralmente contra el piso, ocasionó una rotura en el cuerpo del tanque. En este momento la fuga de gas y las chispas resultantes del choque de los vehículos contra los diferentes objetos ocasionó la explosión del gas, cuya energía fue suficiente para separar la tapa delantera del cuerpo junto con parte de él. Las imágenes muestran que la ruptura total fue prácticamente instantánea, pues la parte de la pipa que terminó en el lado contrario de la autopista no presenta quemaduras en su exterior y aún se pueden leer claramente los datos del vehículo pintados en su costado. Los estudios que debieran realizar los peritos de la PGR y de la SCT debieran incluir el análisis de la rotura del tanque para determinar si fue una falla de las soldaduras, si había corrosión interior del tanque y descartar cualquier otra causa atribuible al estado de mantenimiento de la pipa o al diseño o fabricación de la misma, verificando que seguía cumpliendo con las NOM relativas al mantenimiento y fabricación de estos equipos. Del cumplimiento o no de estas regulaciones se desprendería la posible responsabilidad del transportista y del fabricante del autotanque.

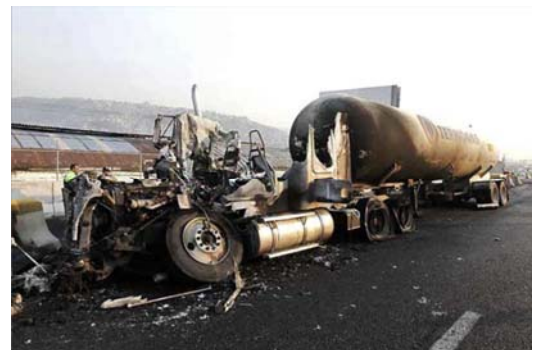
La flama resultante de la explosión salió de ambas parte del autotanque al partirse en dos, una parte pequeña que se proyectó hacia afuera de la autopista del lado en que transitaba el vehículo, y la parte más grande que se proyectó hacia afuera de la autopista del lado contrario al que transitaba el vehículo. Ambos lados de la pipa quemaron al autotanque delantero y a parte del tractocamión. Es evidente que la porción que mayor fuego desprendió fue la parte larga de la pipa y por tanto la que mayores daños ocasionó al tractocamión y a la pipa que no se volcó. Se observa en estos

vehículos quemaduras de diversos grados, sin embargo se observan mayores daños por fuego en el lado del conductor, resultantes del fuego que salía procedente de la parte larga del autotanque partido. Los daños al tractocamión, opino que son resultantes del fuego, así como de los golpes del tractocamión contra los triblocks en ambos lados del camino. Es muy probable que la fuerza de la explosión haya movido a estos vehículos fuera de todo control. De resaltarse es que los vehículos no se hayan volcado ni que el autotanque se haya fracturado y creado una segunda explosión. El autotanque soportó altas temperaturas a grado tal que sus llantas traseras izquierdas y las traseras derechas del tractocamión se quemaron. Sus sistemas de seguridad operaron correctamente al no permitir fugas de gas que con el calor que lo circundaba hubiera hecho explotar a este autotanque también.
