**BASES PARA EL ANÁLISIS DEL ACCIDENTE DE LA PIPA DE GAS EN LA CARRETERA ECATEPEC – CD. DE MÉXICO EL  
DÍA 7 DE MAYO DE 2013**

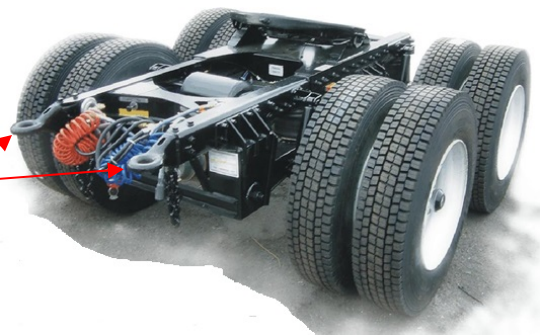
La rotura total de la parte frontal del cuerpo cilíndrico de la pipa que se volteó es algo que debiera ser investigado a fondo por los peritos de la PGR y de la SCT. Cuando he observado recipientes a presión que han explotado, lo común es que el acero que forma el cuerpo se “flore”, algo que en este caso no fue así. Por lo que se ve en las fotografías de la pipa que explotó, la tapa delantera, junto con una parte del cuerpo delantero incluyendo el plato de enganche se desprendieron en su totalidad. Junto con el plato de enganche salió disparado el convertidor (dolly), de ahí que se encuentren ejes en el lado opuesto de la carretera al lado en que se

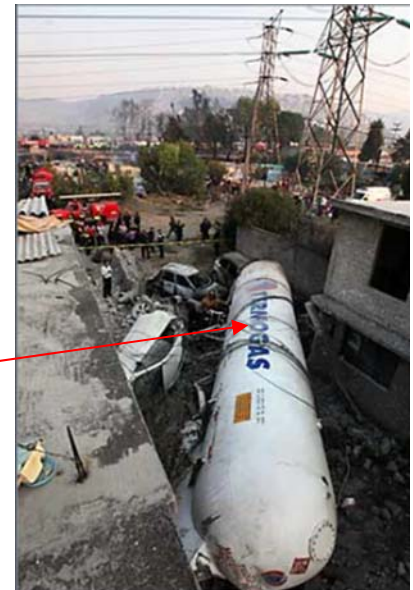
encontró la mayor parte del cuerpo de la pipa. Seguramente al volcarse el segundo remolque chocó contra la división central o contra los triblocks que invadían el carril derecho de la autopista, lo que lo hizo girar para quedar transversal a la autopista. Alguno de los golpes, muy probablemente del convertidor contra alguno de los objetos mencionados o lateralmente contra el piso, ocasionó una rotura en el cuerpo del tanque. En este momento la fuga de gas y las chispas resultantes del choque de los vehículos contra los diferentes objetos ocasionó la explosión del gas, cuya energía fue suficiente para separar la tapa delantera del cuerpo junto con parte de él. Las imágenes muestran que la ruptura total fue prácticamente instantánea, pues la parte de la pipa que terminó en el lado contrario de la autopista no presenta quemaduras en su exterior y aún se pueden leer claramente los datos del vehículo pintados en su costado. Los estudios que debieran realizar los peritos de la PGR y de la SCT debieran incluir el análisis de la rotura del tanque para determinar si fue una falla de las soldaduras, si había corrosión interior del tanque y descartar cualquier otra causa atribuible al estado de mantenimiento de la pipa o al diseño o fabricación de la misma, verificando que seguía cumpliendo con las NOM relativas al mantenimiento y fabricación de estos equipos. Del cumplimiento o no de estas regulaciones se desprendería la posible responsabilidad del transportista y del fabricante del autotanque.

La flama resultante de la explosión salió de ambas parte del autotanque al partirse en dos, una parte pequeña que se proyectó hacia afuera de la autopista del lado en que transitaba el vehículo, y la parte más grande que se proyectó hacia afuera de la autopista del lado contrario al que transitaba el vehículo. Ambos lados de la pipa quemaron al autotanque delantero y a parte del tractocamión. Es evidente que la porción que mayor fuego desprendió fue la parte larga de la pipa y por tanto la que mayores daños ocasionó al tractocamión y a la pipa que no se volcó. Se observa en estos

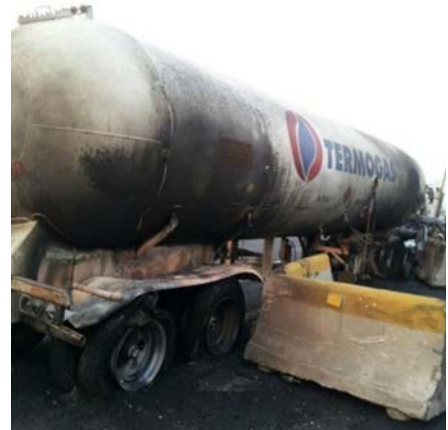
vehículos quemaduras de diversos grados, sin embargo se observan mayores daños por fuego en el lado del conductor, resultantes del fuego que salía procedente de la parte larga del autotanque partido. Los daños al tractocamión, opino que son resultantes del fuego, así como de los golpes del tractocamión contra los triblocks en ambos lados del camino. Es muy probable que la fuerza de la explosión haya movido a estos vehículos fuera de todo control. De resaltarse es que los vehículos no se hayan volcado ni que el autotanque se haya fracturado y creado una segunda explosión. El autotanque soportó altas temperaturas a grado tal que sus llantas traseras izquierdas y las traseras derechas del tractocamión se quemaron. Sus sistemas de seguridad operaron correctamente al no permitir fugas de gas que con el calor que lo circundaba hubiera hecho explotar a este autotanque también.
